地形・地質からみた紀伊半島大水害

和歌山大学防災研究教育センター客員教授 後 誠 介

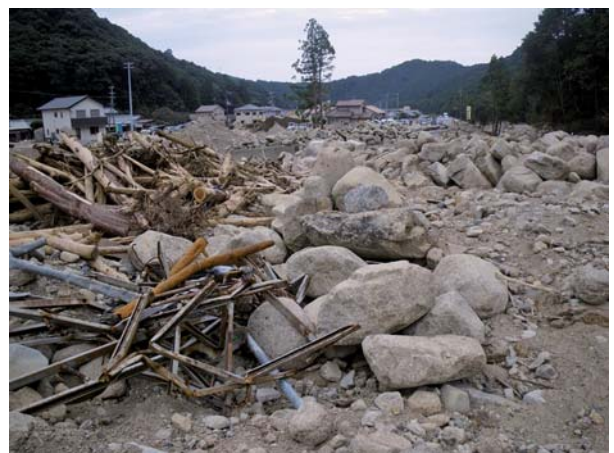
那智川右岸の4溪流と左岸の5溪流から大規模な土石流が流下するとともに、那智川本流沿いでは河岸の旧土石流堆積物が洗掘されて流下しており、これらが合流して八反田付近まで到達している。この途中にある魚の首付近では、直線状の那智川を流下した土石流が、右側に緩く曲がる河川に沿って流下せずに直進し、大きな被害を発生させた要因となった（平成23年台風12号による地盤災害調査団編, 2011）。発生した土石流は、いずれの箇所でも巨大な巨礫（岩塊）を主体とするものであった（写真1）。

写真1 土石流によって流出した巨礫 (那智勝浦町井関, 2011年10月2日撮影)

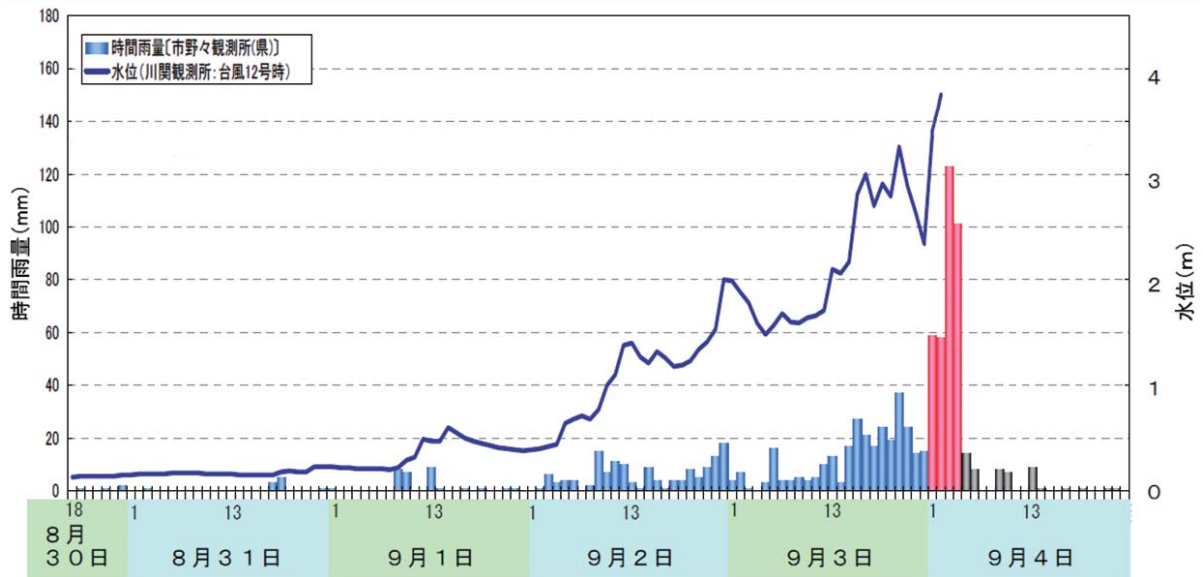
このため河川の水位は、降雨の変動を鋭敏に反映する。台風12号の際には、川関水位観測所の水位は、市野々雨量観測所の時間雨量の変動と極めてよく連動して変化している(図3)。例えば、9月3日午後3時から降雨が急に増大したのを反映して、午後4時10分には水位が氾濫注意水位を超える3.14mに達し、その後4日午前1時から時間雨量60mmの集中豪雨になると、午前1時~2時頃に大門坂北東部で浸水が発生している(那智勝浦町総務課編, 2013)。したがって那智地域は、降水量の変動が短時間のうちに河川の水位変動となって現れる地域であり、その背景には上記のような地形的要因がある。

図3 那智川の水位変化と降水量の関係(那智勝浦町総務課編, 2013に加筆)
(水位は川関観測所、降水量は市野々観測所による観測値)

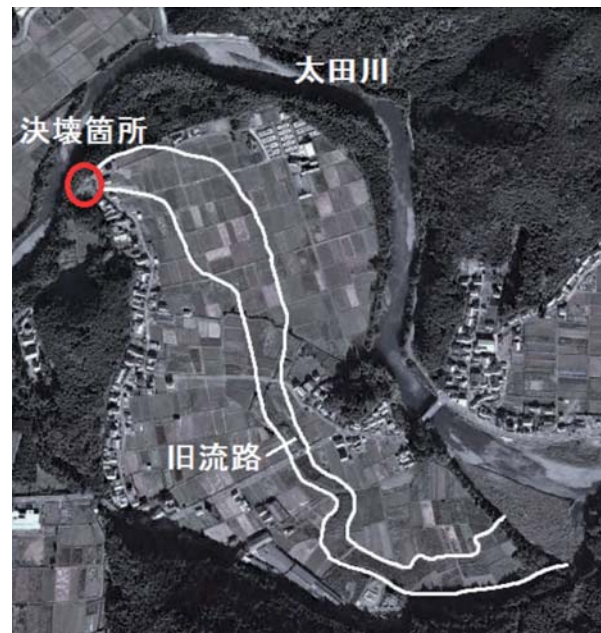
多雨地域として知られる那智勝浦町色川を源流とする太田川は、台風12号の降雨に伴って広い範囲にわたって氾濫したが、那智勝浦町下和田の大泰寺の北側では、太田川の越流が原因となって堤防が決壊し、そのために家屋被害が大きくなった（那智勝浦町総務課編，2013）。この決壊箇所の下流側には、河川の旧流路地形が残っているほか、航空写真からこの地形とつながる旧流路が判読できる（写真2）（中西典明・他，2014）。つまりこの決壊箇所は河川の旧流路へとつながる位置にあり、河川の水位上昇に伴って旧流路に向かう河川水の流れが生じたとみられる。

写真2 太田川の決壊箇所と旧流路
(Google Earth, 2011に加筆)
