# 第2章 被害状況

## 第1節 概要

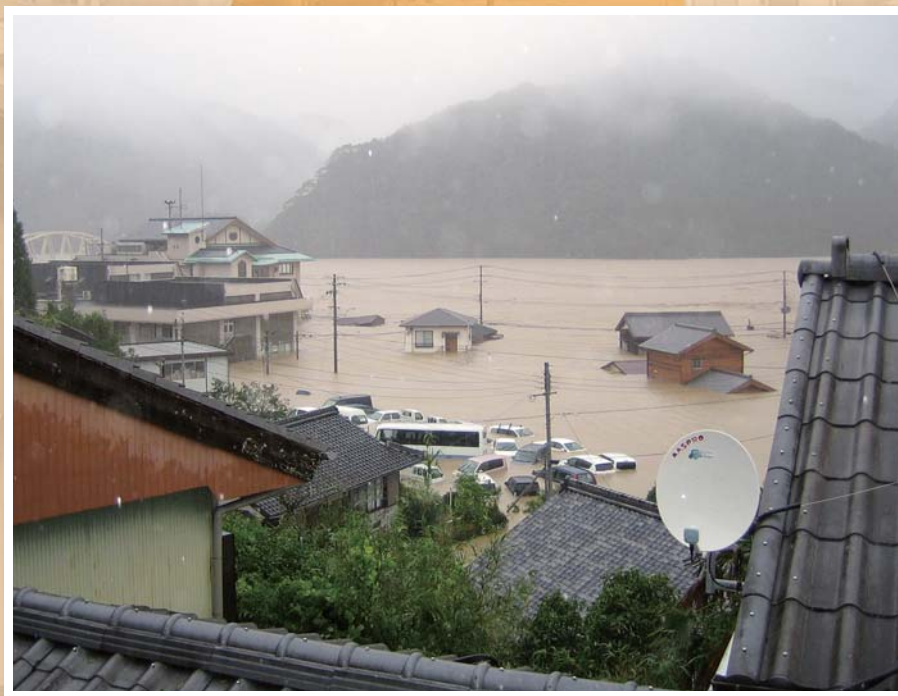
熊野川が氾濫した日足地区

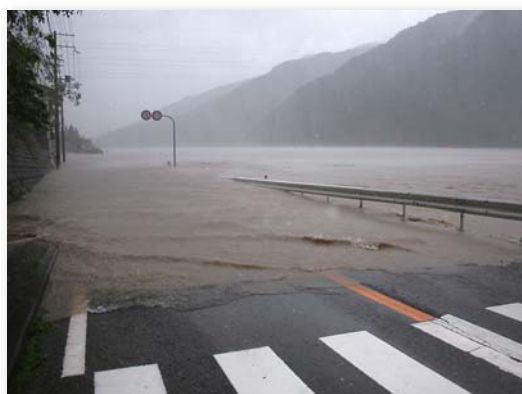
熊野川が増水し、冠水した国道168号
